Provisorischer Bericht
über das italienische Orgelpositiv
in der Kirche von Paspels GR

ARNO CALUORI
ORGELBAU
SCHESAPLANASTRASSE 42
7212 SEEWIS DORF
081 356 05 50
a.caluori@caluori.ch

2. Mai 2014

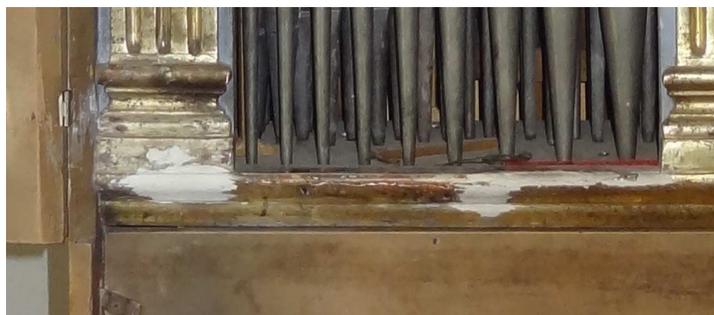
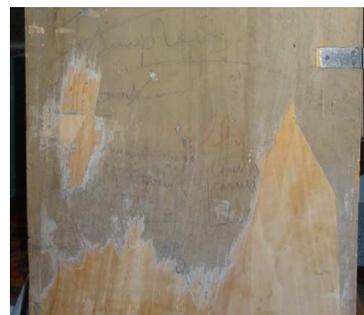
Der Unterbau weist nur noch geringe Spuren einer früheren Fassung auf. Der Oberbau zeigt eine grau-blaue Fassung, die durch Verschmutzung und Alterung ins Grünliche tendiert. Auf den Flügeltüren und den Seitenwänden sind diverse Bleistift-Kritzeleien, soweit ersichtlich Namen, zugefügt.

Die Fassung ist nur noch teilweise vorhanden. Es sind diverse Spuren von Reparaturarbeiten ersichtlich. Gänzlich neu gefertigt und nicht gefasst sind die vordere Füllung des Unterbaus und die Rückwandfüllung sowie Teile der Klaviaturnische mit dem Notenbrett.

Die *äussere Erscheinung* kann durch Reinigung, Restaurierung, Retouche und Ergänzung der Fassung stark verbessert werden. Dieser Bereich muss durch Fachpersonen (Restauratoren) untersucht, analysiert und ausgeführt werden.

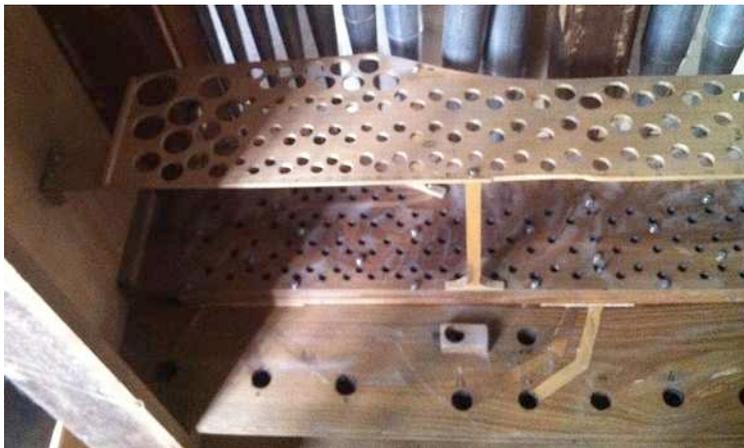
Durchgehendes Raster aus dünnem (ca. 4mm starkem) Holz auf quadratischen Rasterstützen. Auffällig ist die Höhe des Rasters. Die Aufschnitte stehen unter dem Raster. Das Raster reicht bis zur Mündung der kleinsten Pfeifen. Dies ist sehr hinderlich bei (Tiefer-) Stimmen mit dem Stimmhorn. Die kleinen Pfeifen müssen zum Tieferstimmen ausgehoben werden.

bei späteren Stimmungen schützen und entlasten. Dazu könnten Anpassungen der Rasterhöhe sowie eine flexiblere Befestigung der Prospektpfeifen gehören.

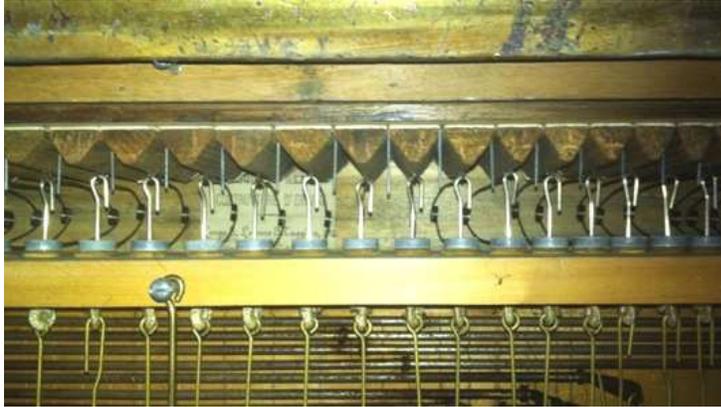
Hier zeigen sich deutliche Spuren einer Restaurierung/Erneuerung. Die Machart der Bleipulpeten und der (umhkelten) Ösen an den Abzügen weist eindeutig auf die Firma Metzler, Dietikon hin. Weitere und genauere Aussagen zur Windlade lassen sich erst nach einer Demontage machen.

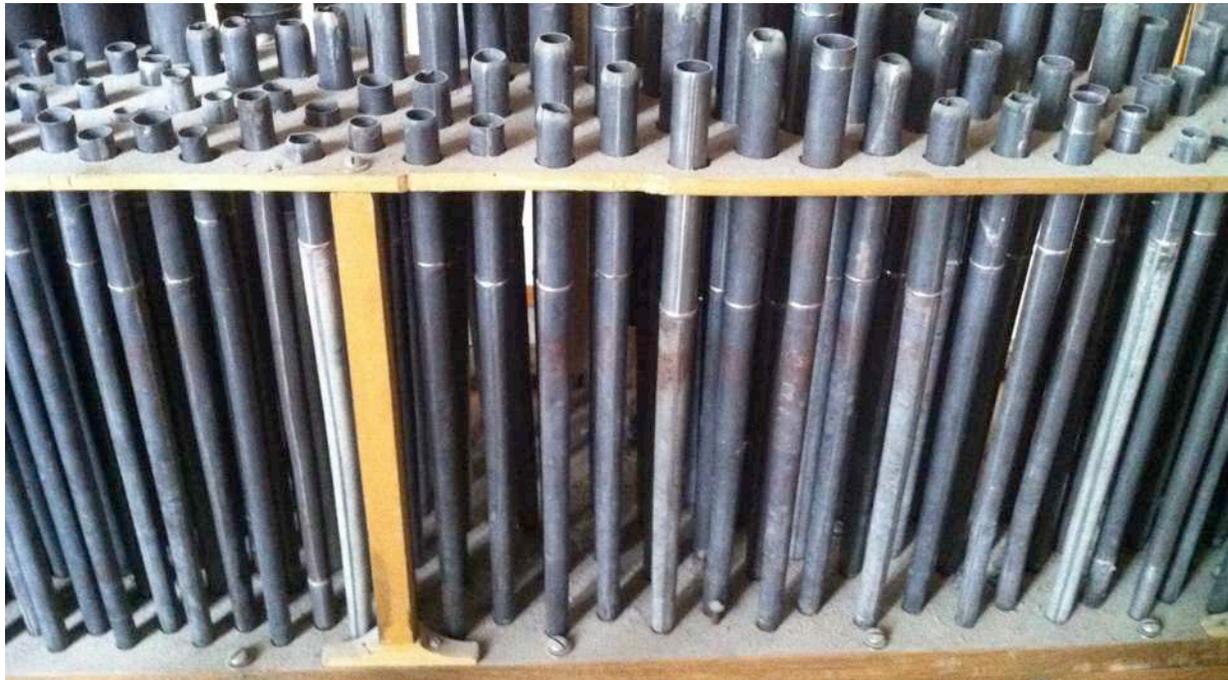
Alle 180 Pfeifen der Orgel gehören wohl zum Originalbestand der Orgel, sind aber teilweise stark überarbeitet.

Die Innenpfeifen bestehen aus sehr bleihaltiger Legierung und sind äusserst weich und empfindlich. Alle Pfeifenkerne sind neueren Datums und dürften von Metzler stammen. Teilweise sind Pfeifenfuss oder Pfeifenkörper ganz neu. Mehreren Pfeifen wurden an der Mündung Ringe aus neuem Material angesetzt. Die Prospektpfeifen sind aus einer höheren Zinnlegierung gefertigt und damit etwas stabiler. Die Prospektpfeifen weisen Stimmrollen auf, die neueren Datums sein dürften.

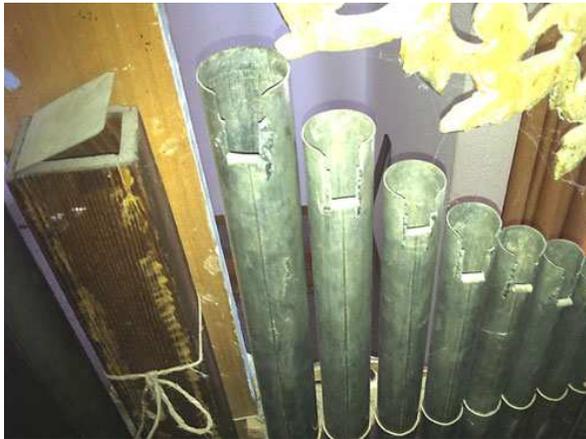
Die Prospektpfeifen sind mit einer Schnur an Stifte am Raster festgebunden. Es ist kaum möglich eine einzelne Pfeife auszuheben. Dies erschwert die Zugänglichkeit für die Stimmung und die Ausführung von Intonationskorrekturen erheblich.

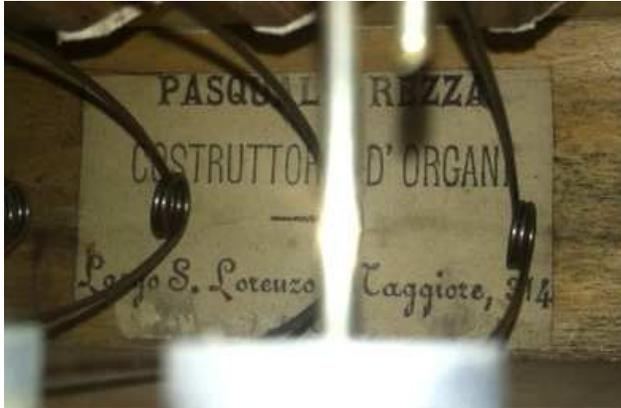
PASQUALE REZZA
COSTRUTTORE D'ORGANI
LARGO S. LORENZO MAGGIORE, 314
NAPOLI

Die Rückwand des Windkastens ist schlecht zugänglich, die Wahrscheinlichkeit, dass es sich bei *Pasquale Rezza* um den Erbauer des Instruments handelt ist gross. Einen Orgelbauer dieses Namens konnte ich weder in der mir zugänglichen Literatur, noch bei einer Internet-Recherche ausfindig machen. Eine Anfrage bei meinem Kollegen Giovanni Pradella in Caiolo (SO) Italia, brachte auch keinen Erfolg. Offenbar taucht der Name des Orgelbauers Rezza nirgends sonst auf. *San Lorenzo Maggiore* ist eine der grossen Kirchen im historischen Zentrum von Napoli. In modernen Adressverzeichnissen (Google Maps, Navigon Navigationskarte) ist die Adresse nicht vermerkt.

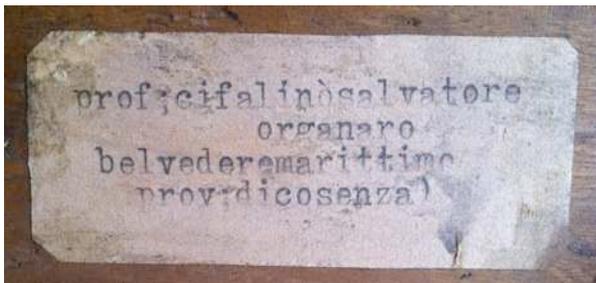
Hier dürfte es sich um einen Reparatur-Zettel handeln.

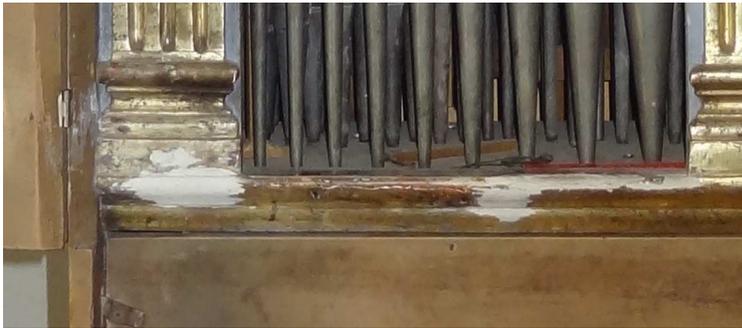
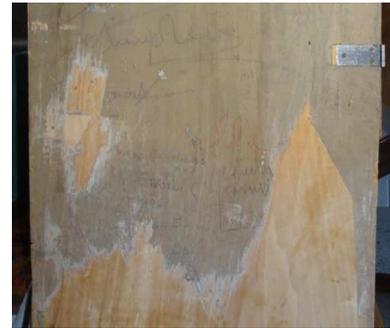
Die Orgel mit den Änderungen und Ergänzungen von Metzler aus den 1960er Jahren ist recht vollständig erhalten. Ein wesentlicher Teil der Substanz geht auf den originalen Bau, wahrscheinlich Ende des 18. Jahrhunderts, zurück. Die Ergänzungen von Metzler sind zwar nicht historisch/konservatorisch korrekt, aber solide und zweckmässig. Mechanisch funktioniert die Orgel zufriedenstellend. Einige Mängel (überziehende Schleifen) dürften ohne allzu grossen Aufwand zu beheben sein. Das Pfeifenwerk ist etwas mitgenommen und sehr instabil. Demzufolge gibt es grobe Mängel in der Intonation. Das Gehäuse ist unansehnlich und verschmutzt. Die Fassung weist erhebliche Fehlstellen auf, und die Flickstellen von Metzler sind nicht retouchiert. Die neuzeitlichen industriellen Scharniere der Türen wirken recht hässlich.
