## Die Sanierung der Orgel in der Kirche Jona-Buskirch

Rüti, den 9. April 2013

## SCHLUSSBERICHT ÜBER DIE AUSGEFÜHRTEN ARBEITEN

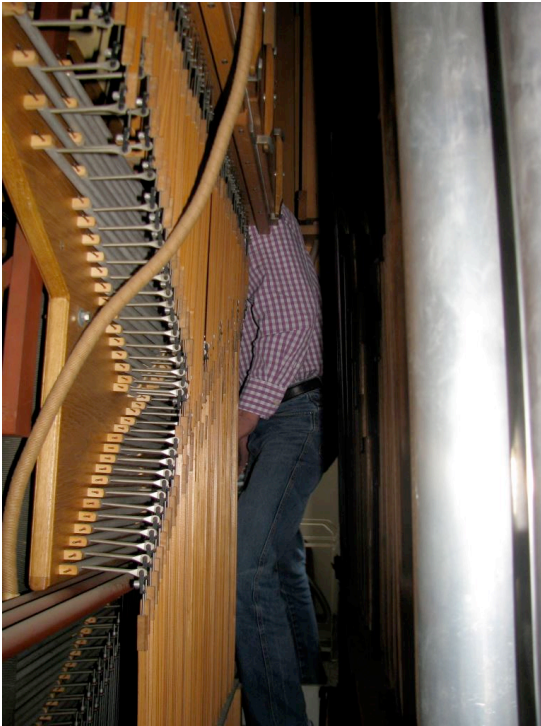
Foto links: Engste Raumverhältnisse.  
Der Einstieg durch Holzpfeifen verbaut.  
Kein Stimmgang, keine Stehmöglichkeit.

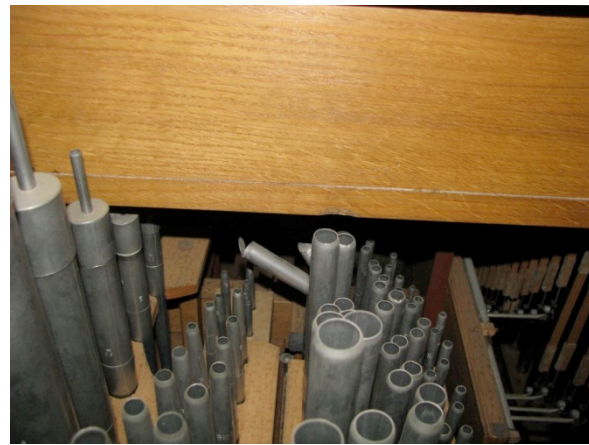
Foto links: Die Positivlade mit C/Cis Seite  
Unteres Foto: Umbau der Windlade. Die  
grösseren Pfeifen stehen neu in der Mitte,  
dort wo im Gehäuse ungenutzter Raum  
vorhanden war. Die Lade konnte höher  
gesetzt werden.
