**Bollettino n° 41 – Dicembre 2023**

# L'organo della chiesa parrocchiale di S. Defendente a Berzona, costruito da Carlo Bianchini all'inizio del XX secolo

## **2. Stato di conservazione dell'organo prima dell'intervento di restauro**

## **3. L'intervento di restauro**

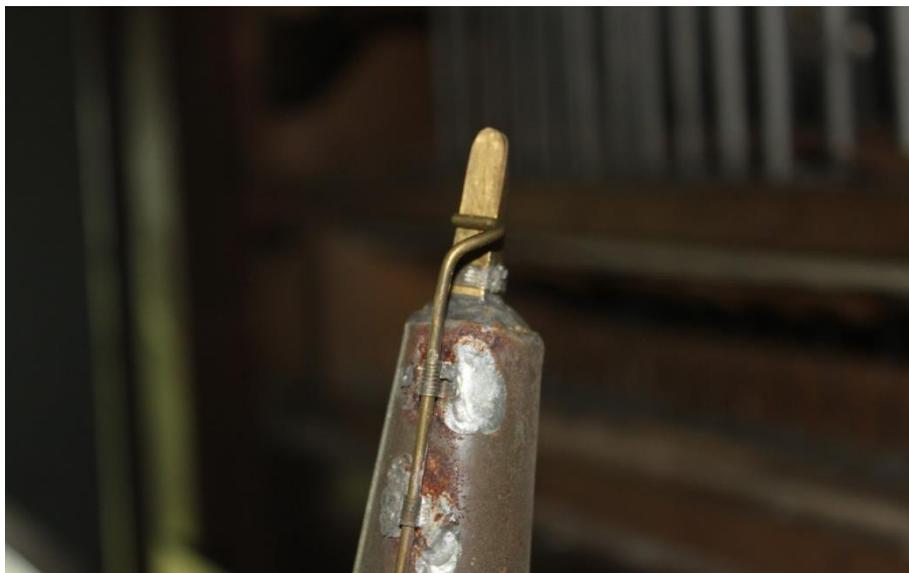
- le asole che fungono da guida per le grucce erano diffusamente dissaldate dai risuonatori,
- gli anelli che trattengono in posizione le lingue erano dissaldati o comunque inefficienti,
- le lingue (o ance) erano molto deformate.

*Guide per lo scorrimento delle grucce, prima del restauro, con evidenti problemi di ossidazione*

I problemi di natura meccanica sono stati risolti risalando gli elementi danneggiati e, per quanto riguarda gli anelli che trattengono le lingue, sono stati inseriti dei pezzi di pelle fra gli stessi anelli ed i canaletti al fine di migliorare la tenuta.

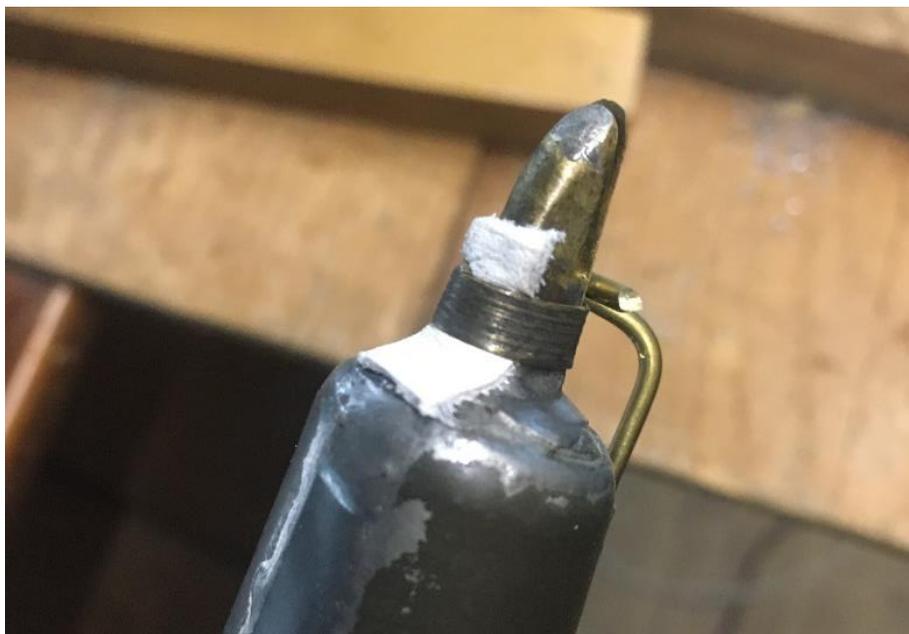
*Pelle aggiunta allo scopo di migliorare la tenuta dell'anello che mantiene in posizione la lingua*

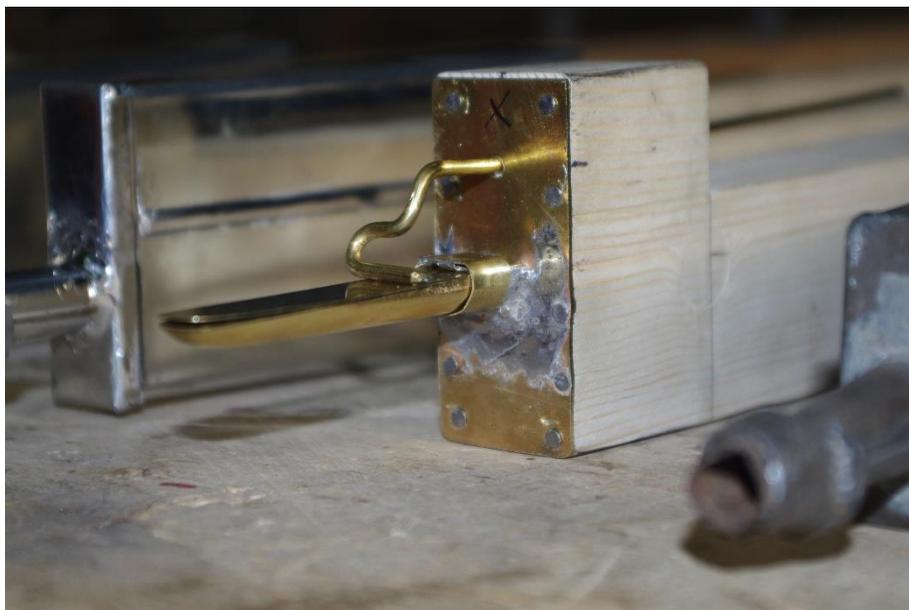
Il registro *Violoncello* è giunto a noi incompleto: cinque canne erano collocate sul somiere insieme ad alcune canne ad anima (di dimensioni casuali) e altre tre canne, in condizioni pessime, sono state ritrovate nel sottotetto della chiesa.

*Canaletto del Violoncello, ricostituito; particolare dell'innesto nella noce*

Ogni particolare è stato realizzato riproducendo fedelmente le caratteristiche delle canne originali. Per la ricostruzione dei canaletti è stato realizzato un calco in gomma silconica dei canaletti superstiti, così da poter realizzare delle forme in ferro attorno a cui modellare l'ottone. Le imboccature in piombo sono state colate all'interno di un foro conico in modo da saldarle ai cannelli in latta contestualmente alla fusione stessa.

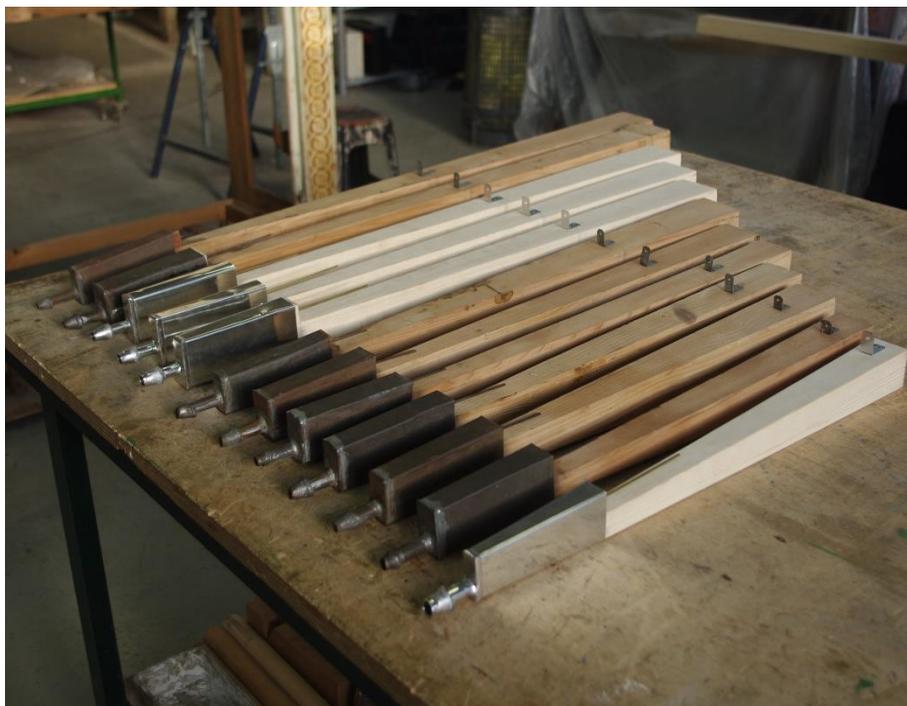
*Il registro di Violoncello, ricostruito*

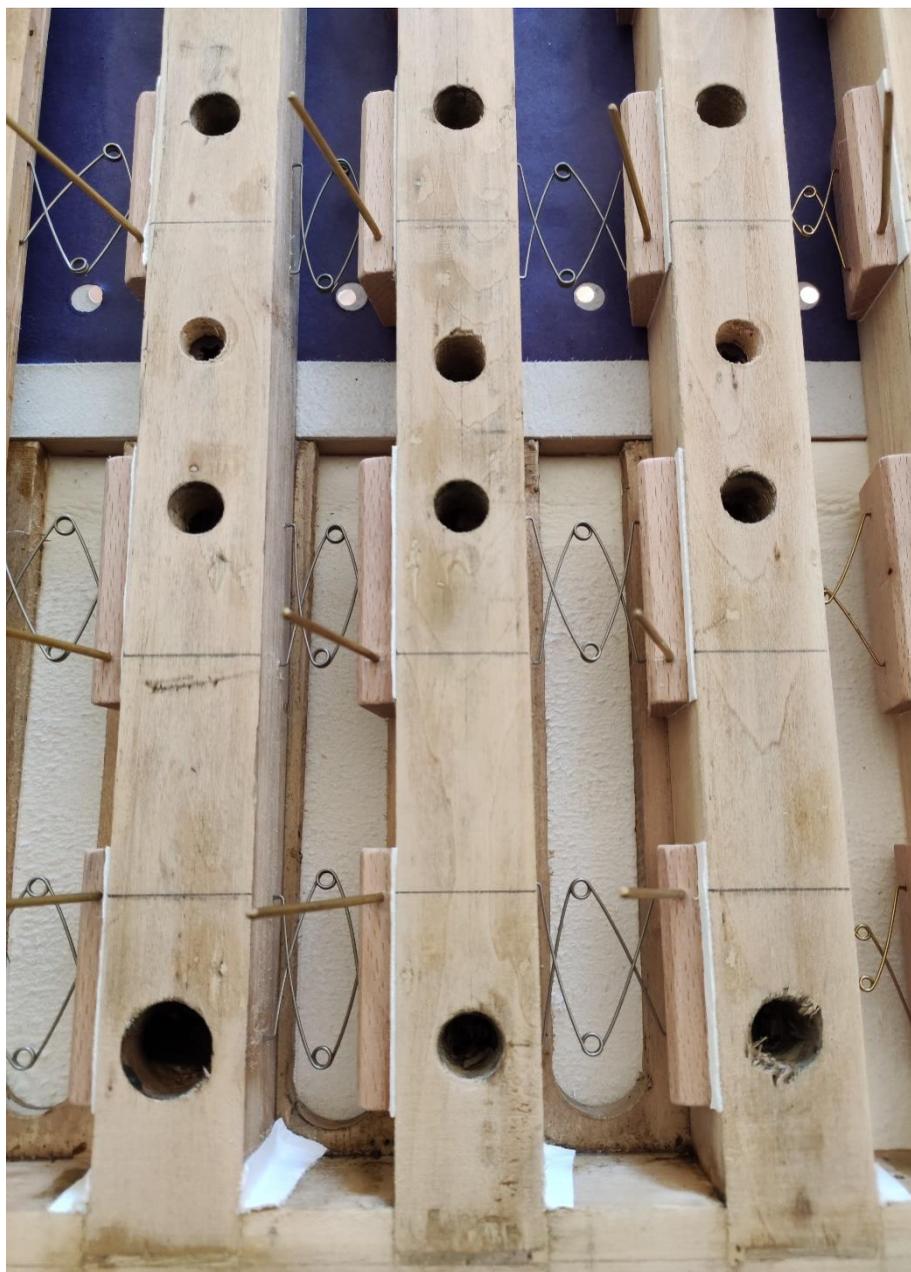
Il somiere maestro, del tipo a vento e borsini, presentava una caratteristica costruttiva singolare quanto problematica. L'apertura dei ventilabrini avveniva lateralmente e le punte erano fulcrate, con movimento a bilico, sulla faccia inferiore dei listelli copricanale. Lo stato di ossidazione delle punte (dotate di un doppio occhiolo al centro attraverso cui passava il perno innestato al di sotto del copricanale) che erano a contatto con la pelle dei borsini, rendeva impossibile il loro recupero. Dopo aver effettuato diverse prove ed aver constatato l'estrema fragilità di questo sistema, abbiamo ritenuto opportuno sostituire integralmente i ventilabrini, le punte e le mollette, adottando il sistema convenzionale (ventilabrino ad apertura verticale con punta solidale con il ventilabrino stesso).

*Nuovi ventilabrini nel somiere maestro*

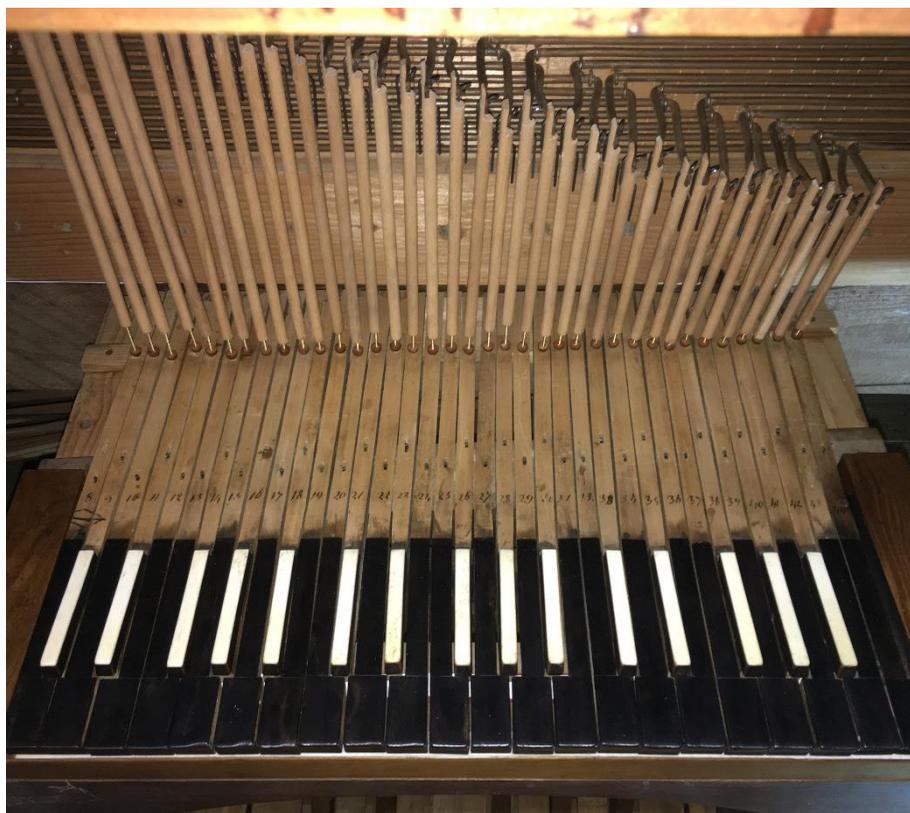
***La tastiera con i nuovi pironi regolabili***

Sono stati sostituiti i pironi posti in coda alla tastiera al fine di introdurre un unico punto di regolazione mediante acroni in cuoio. Questo accorgimento consente di mantenere agevolmente regolata la corsa dei tasti al variare delle condizioni termo-igrometriche.

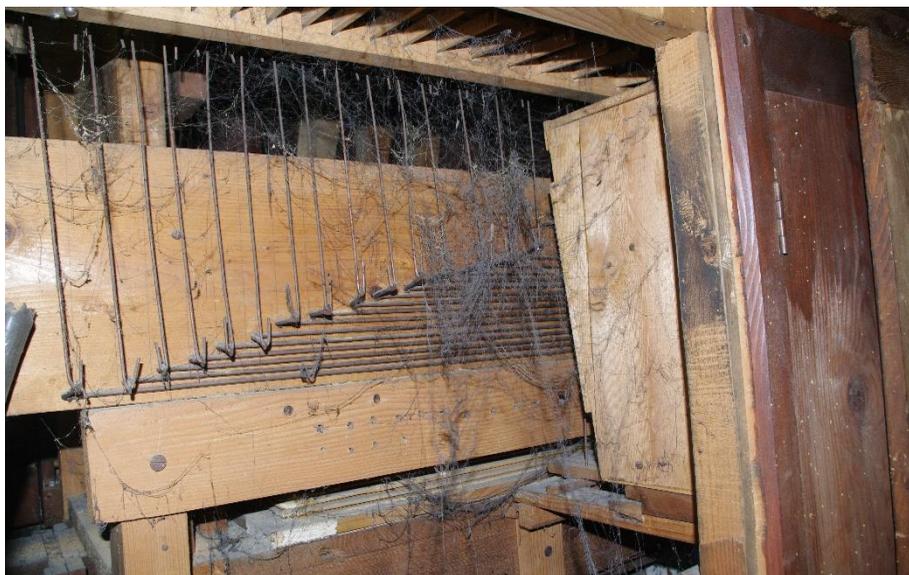
*La catenacciatura del somiere maestro prima del restauro*

I tiranti metallici della catenacciatura del somiere maestro sono stati conservati in ragione della loro considerevole sezione e della loro solidità, mentre sono stati sostituiti i tiranti dei somieri di basseria ed i tiranti dei registri.

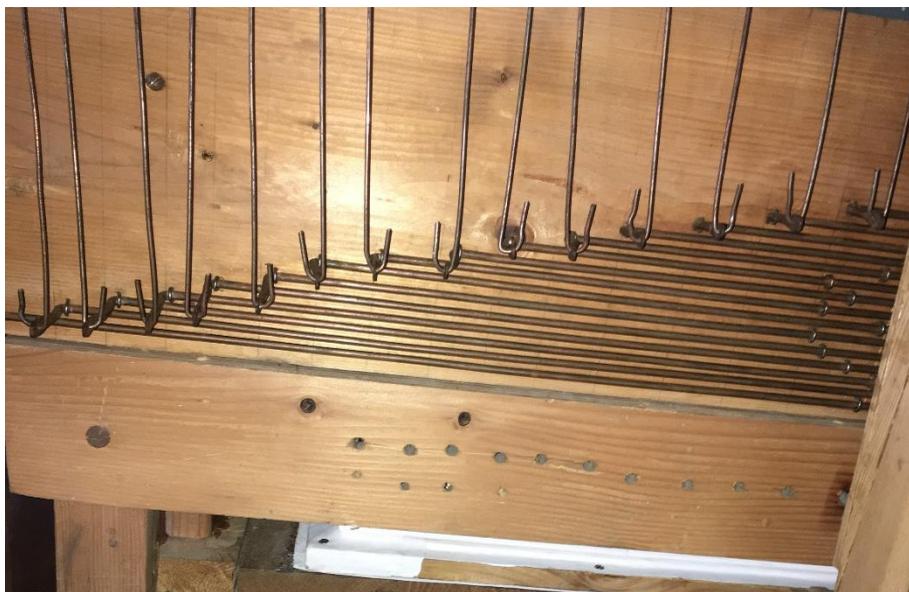
*La catenacciatura del somiere maestro dopo il restauro*

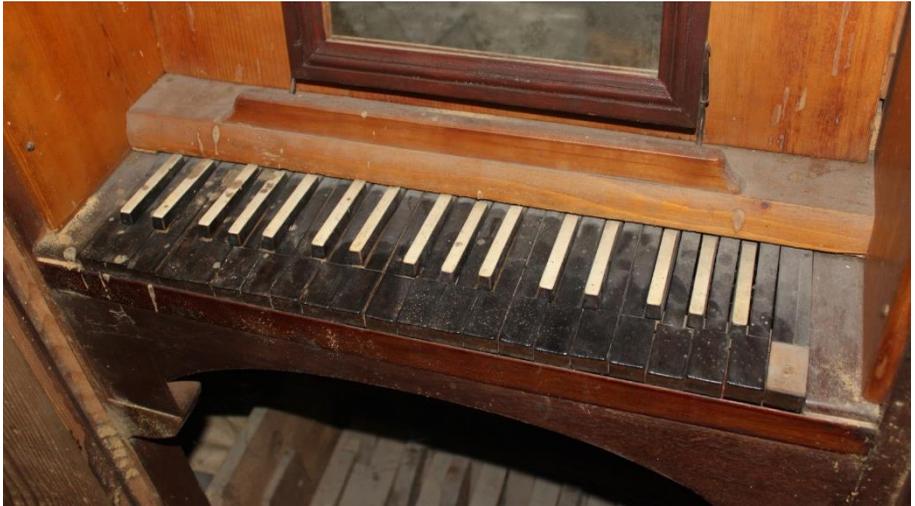
***La tastiera prima del restauro***

La tastiera, ad eccezione della ricostruzione di una cartella in ebano che era andata perduta, ha necessitato solo di interventi strettamente conservativi.

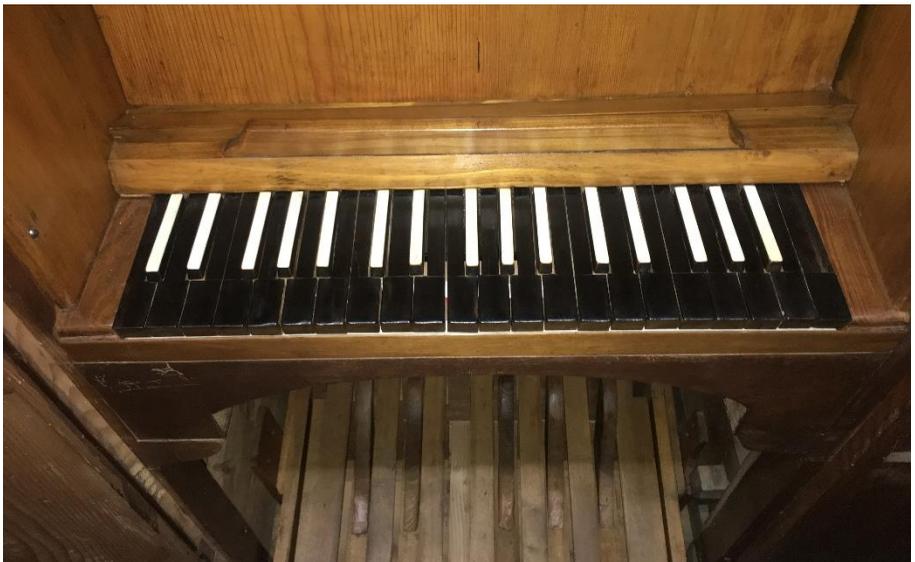
***La tastiera al termine del restauro***

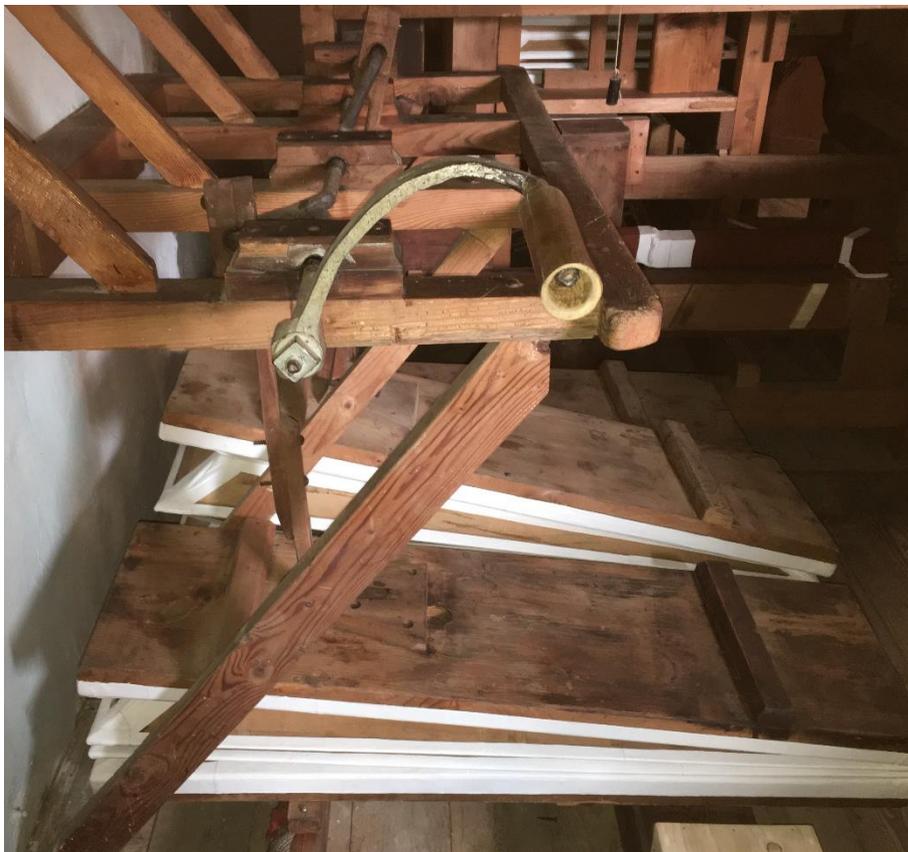
***Le pompe restaurate***

Il mantice e le pompe sono stati restaurati senza procedere al loro smembramento, ma applicando sottili strisce di pelle alle cerniere delle assicelle e sugli angoli (analogamente a quanto avviene in un mantice ordinario) al fine di conferire loro lunga affidabilità nel tempo.

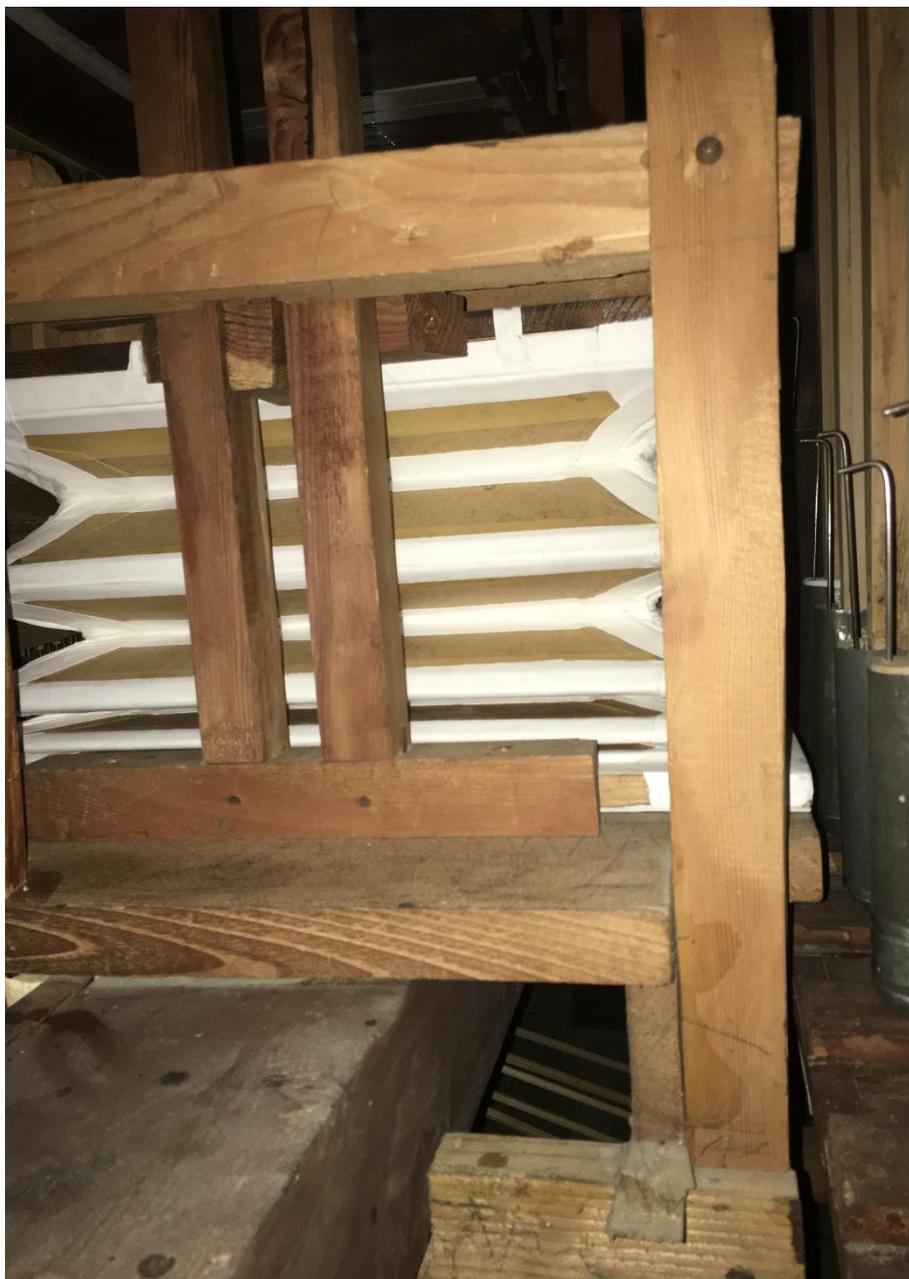
*Il mantice restaurato*
