Pflichtenheft

Sanierung Orgel

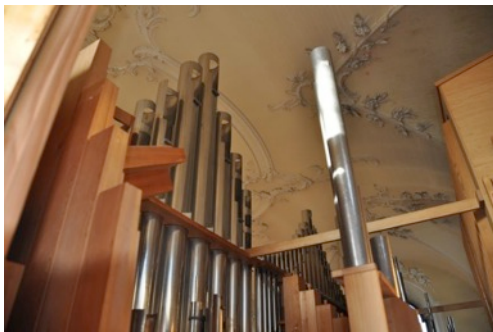
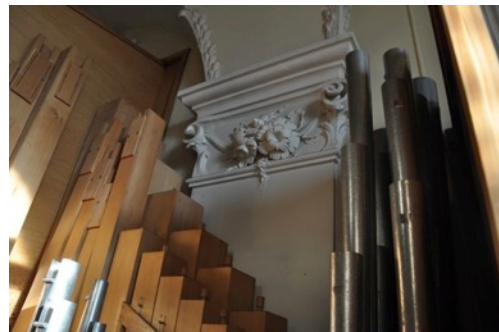
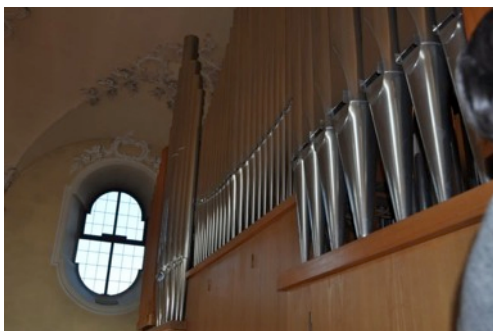
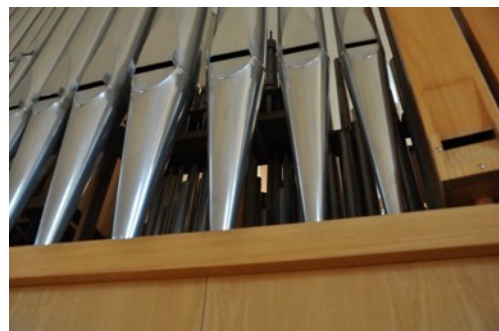
- Pneumatische Registerzugapparate: teilweise Register-Pulpeten brüchig und rissig, dadurch ausströmende Luft
- Holzpfeifen: klemmende Stöpsel, dadurch nicht mehr regulierbar
- Auslass-Pulpeten: teilweise blockierte und korrodierte Auslass-Pulpeten
- Schraubenverbindungen: sind teilweise lose, was „Klappergeräusche“ auslösen
- Windladen: die Windladen sind auf der Ventilaufgeseite mit Papieren ausgelegt. Diese weisen teilweise Risse auf.
- Prospektpfeifen: bei allen Metallpfeifenfelder in der Orgelfront sind die Spitzen der Prospektpfeifenfüsse eingesackt.
- Magazinbalg: undichte Türe im Turmzimmer
- Schwellwerksteuerung: ruckelnd, relativ schwach
- Fussdruckschalter: defekt und nicht in Betrieb

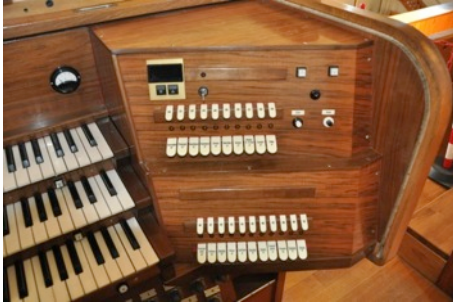
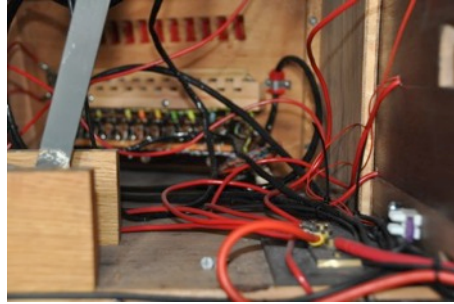
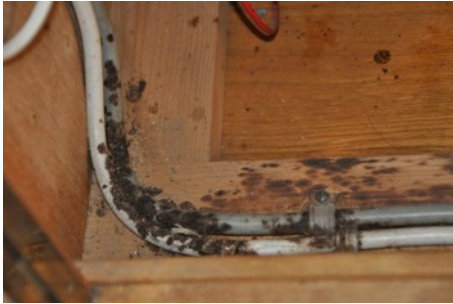
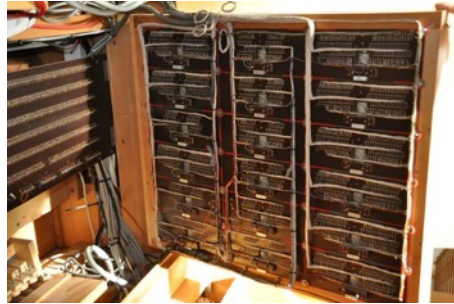
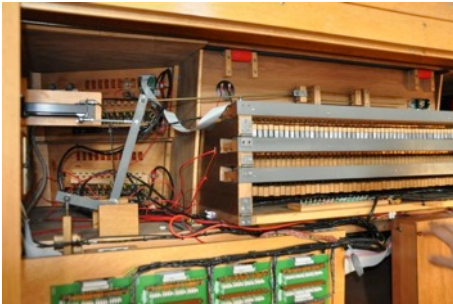
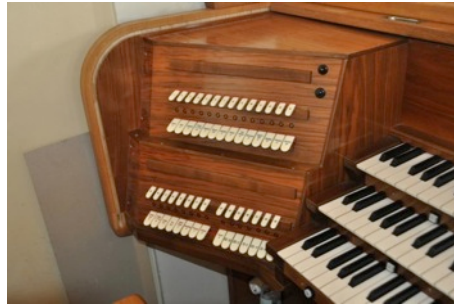
Heftiges Tremulieren des Orgelwindes, welches für Fachleute gut hörbar ist. Die Ursache dieser unstabilen Windversorgung liegt entweder in der Montage der Balgplatten, der Konstruktion und Aufhängung der Windladenschwimmerbälge an den Windladen, dem Drosselventil oder in der Balgmechanik des Hauptbalges.

Der Spieltisch wurde im Rahmen der Umbauten der vergangenen Jahren rudimentär und unschön angepasst. Die Beläge der Untertasten der drei Klaviaturen sind aus Kunststoff, der Gang und die Kontaktnahme der verschiedenen Tasten in den Manualklaviaturen sind extrem unterschiedlich.

Die elektrische Verkabelung im ganzen Spieltisch (Setzer-Anlage) ist unprofessionell ausgeführt. Die diversen Anpassungen haben zu einem „Kabelwirrwarr“ geführt, zudem sind diverse sehr alte, mit Naturfasern isolierte Kabel noch vorhanden.

Im ganzen Innenraum des Spieltisches sind Schimmelbildungen sowie starke Verschmutzungen an den Holzteilen sichtbar.

Die Verkleidung der Orgel ist unschön und passt nicht in den Innenraum der Orgel. Der Innenraum ist stark verschmutzt (Staub).
