Provisorischer Bericht
über das italienische Orgelpositiv
in der Kirche von Paspels GR

ARNO CALUORI
ORGELBAU
SCHESAPLANASTRASSE 42
7212 SEEWIS DORF
081 356 05 50
a.caluori@caluori.ch

2. Mai 2014

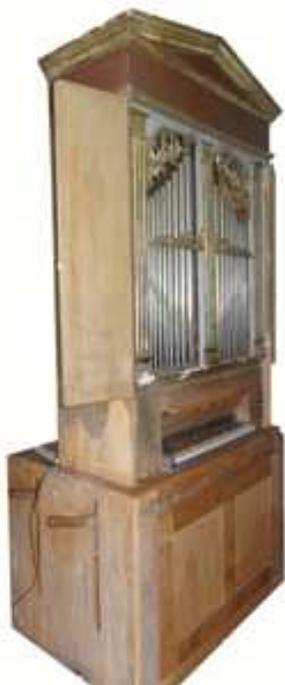
Es handelt sich um ein zweiteiliges Orgelpositiv (einer nicht fest eingebauten Orgel ohne Pedal) mit trufenförmigem Unterbau und einem darauf gesetzten kastenförmigen Oberbau. Den oberen Abschluss bildet ein profiliertes Kranzgesimse mit giebelförmiger Bekrönung.

Die beiden Schleiergitter über den Pfeifenfeldern sind in Akanthus- und Blütenornamentik ausgeführt. Unterhalb des Prospektes und der Flügeltüren, aber als Teil des Oberbaues liegt die Klaviatur. Rechtsseitig befinden sich vier Registerzüge mit metallenen Manubrien. Der Unterbau ist deutlich tiefer als der Oberbau. Hinter dem Oberbau liegt also eine ebene Abdeckung des Unterbaus. Auf der (von vorne) linken Seite des Unterbaus ragen zwei Betätigungs-Hebel für die Bälge.

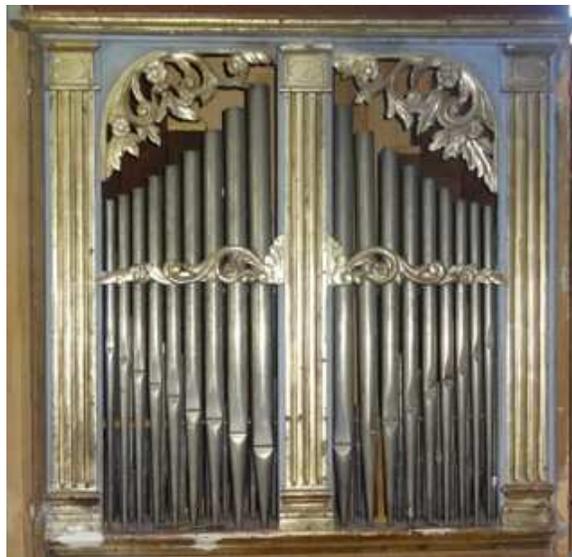
Hinter den zwei doppelten Flügeltüren des Oberbaus verbirgt sich der Orgelprospekt. Dieser wird aus zwei 9-fachen Pfeifenfeldern gebildet. Die grössten Pfeifen stehen mittig, getrennt durch ein kanneliertes Fries und seitlich begrenzt durch ebensolche Friese. Auf etwa halber Prospekthöhe verläuft ein horizontales, geschnitztes Raster, an dem die Pfeifen von hinten fixiert sind.

Der Unterbau weist nur noch geringe Spuren einer früheren Fassung auf. Der Oberbau zeigt eine grau-blaue Fassung, die durch Verschmutzung und Alterung ins Grünliche tendiert. Auf den Flügeltüren und den Seitenwänden sind diverse Bleistift-Kritzeleien, soweit ersichtlich Namen, zugefügt.

Die Fassung ist nur noch teilweise vorhanden. Es sind diverse Spuren von Reparaturarbeiten ersichtlich. Gänzlich neu gefertigt und nicht gefasst sind die vordere Füllung des Unterbaus und die Rückwandfüllung sowie Teile der Klaviaturnische mit dem Notenbrett.

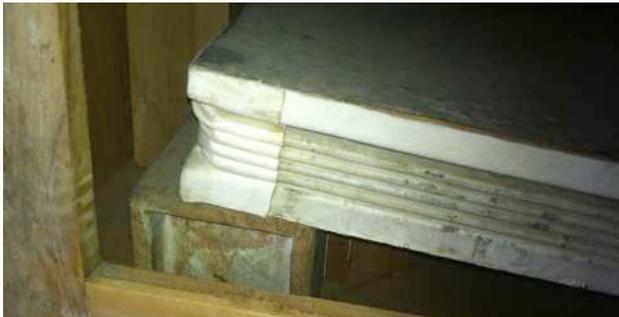
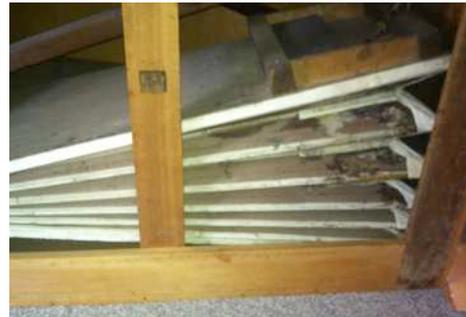
Im Orgel-Unterbau befinden sich auf gleicher Höhe hintereinander zwei Keilbälge mit 5 Innenfalten. Die Balgscharniere liegen auf einem quer liegenden Windkanal. Die Balgbetätigung geschieht über zwei Balghebel, die aus der linken Gehäuseseite ragen.

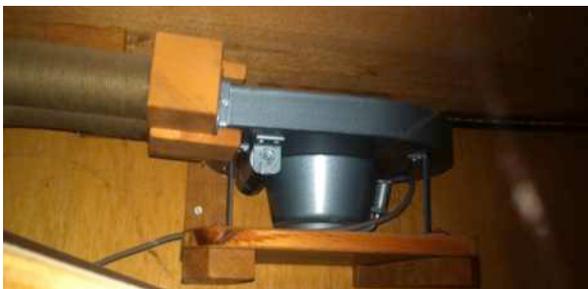
Aus neuerer Zeit stammt das elektrische Orgelgebläse (Laukhuff Mini-Ventola). Es ist an der Unterseite des Windkastens befestigt und füllt beide Bälge über flexible Kondukten (Kopex),

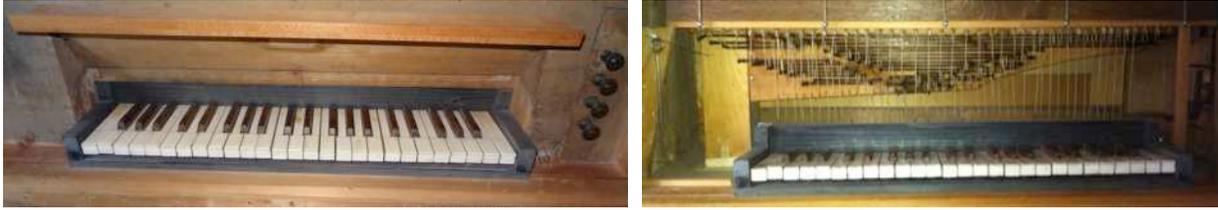
Die Untertasten und die Tastenfronten sind mit Knochenplättchen belegt, Obertasten in geschwärztem Holz. Die Tasten sind als etwa 30cm lange, einarmige Hebel ausgelegt.
