## Die Sanierung der Orgel in der Kirche Jona-Buskirch

Rüti, den 9. April 2013

## SCHLUSSBERICHT ÜBER DIE AUSGEFÜHRTEN ARBEITEN

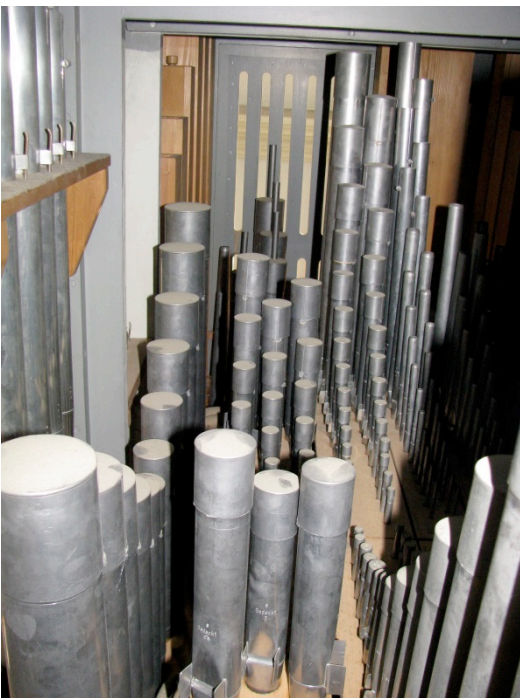
Foto links: Die Positivlade mit C/Cis Seite  
Unteres Foto: Umbau der Windlade. Die  
grösseren Pfeifen stehen neu in der Mitte,  
dort wo im Gehäuse ungenutzter Raum  
vorhanden war. Die Lade konnte höher  
gesetzt werden.

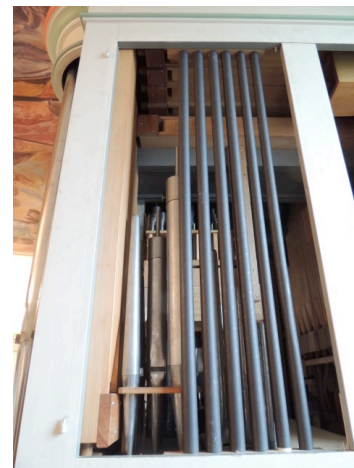
Die Orgel ist nun gut zugänglich und kann problemlos gestimmt werden.
